## 2023年度高圧ガス関係事故分析

JIMGA-T-SN/18/24

2024年3月

日本産業・医療ガス協会

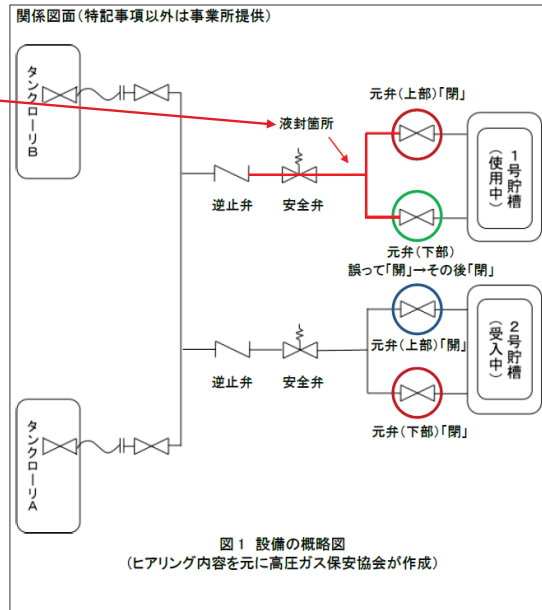
#### ◆ 液封箇所

LNGタンク基地において、ローリから貯槽にLNGを受入れるとき、作業員が受入れ先の貯槽を誤認し、誤ったバルブ操作をしたため、配管の一部が液封となり、外気温で圧力が上昇して、安全弁が作動し、LNGが漏えいした (図1、図2参照)

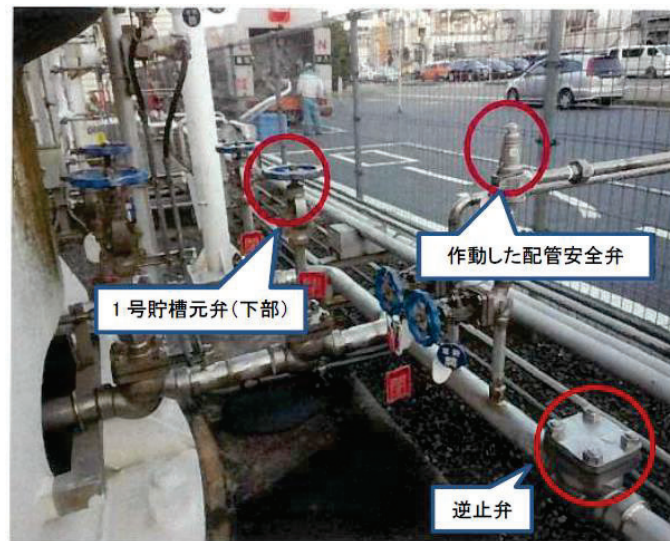
図2 誤開閉した1号貯槽元弁(下部)、逆止弁および作動した安全弁

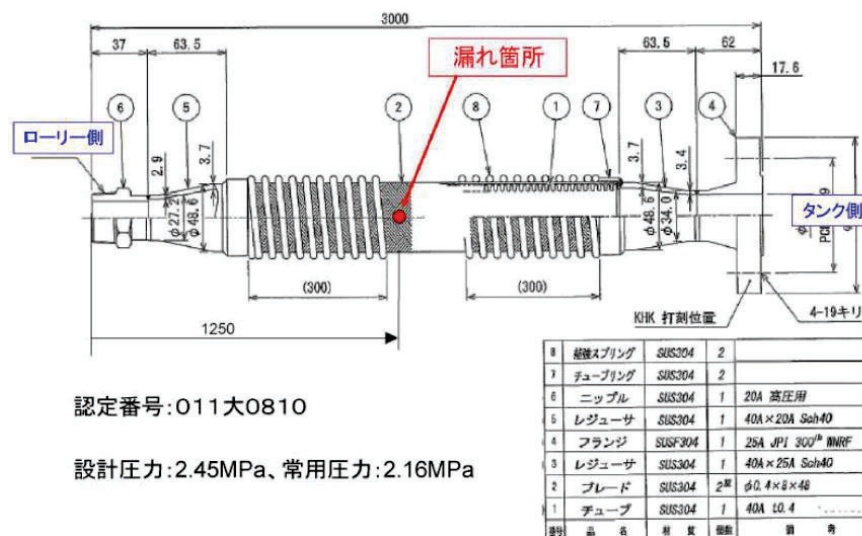
図-2 漏えい箇所(1)

液化炭酸ガスをローリに充填している時に、ローリからのリターンガスを回収するフレキシブルチューブから微量の炭酸ガス漏えい（手を近づけてわかる程度）を発見した。人的被害：なし、物的被害：フレキシブルチューブ損傷、炭酸ガス微量漏えい。  
（図-1～3 参照）

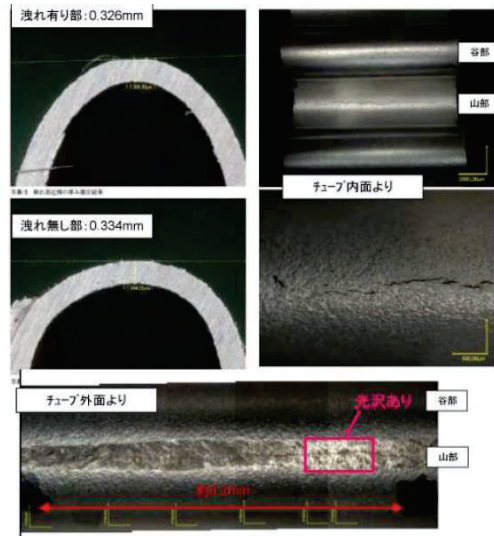
図-4(2) 原因（損傷箇所、状況）

- ・チューブ外面とブレードの摩耗有り（金属光沢、外面より）
- ・チューブ内面に腐食無し

東面の位置で、内側から外に向けて割れが発生している 長さは8.2mm

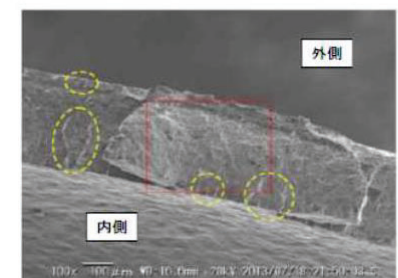
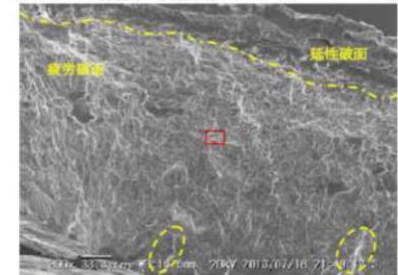
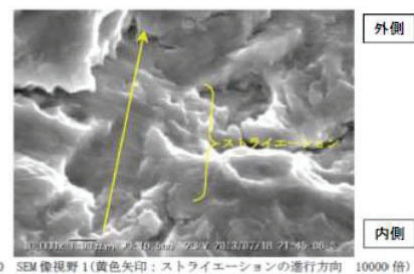
図-4(3) 原因（破面観察）

写真-18 SEM像視野1（黄色破線：ラチェットマーク 100倍）

写真-19 SEM像視野1（黄色破線：ラチェットマーク 300倍）

写真-20 SEM像視野1（黄色矢印：ストライエーションの進行方向 10000倍）

- ・内面からが主となる疲労破壊
- ⇒ 充填作業（フレキチューブ脱着）で繰り返す曲げによる疲労破壊

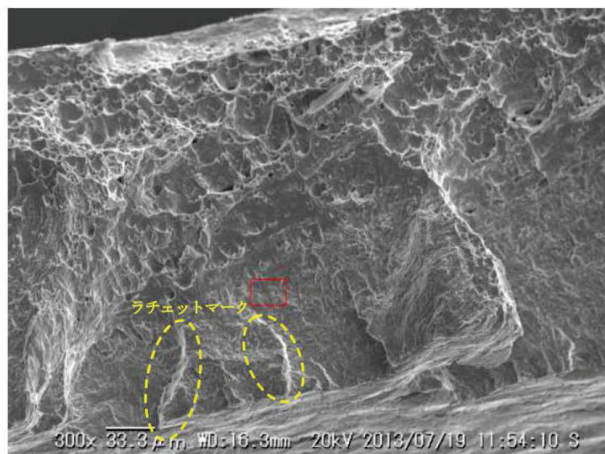
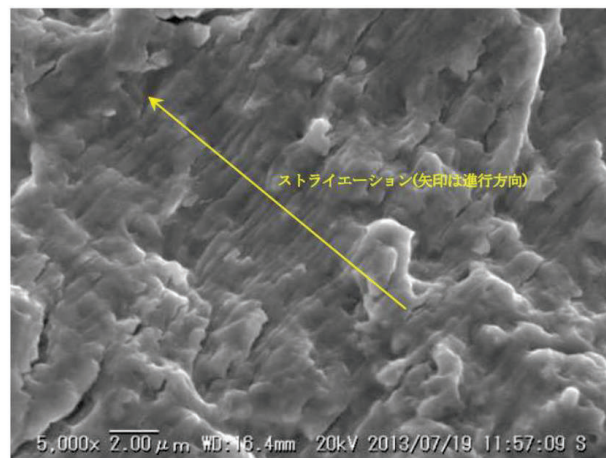
図-4(4) 原因（別角度からの破面観察）

写真1 内面近傍視野 300倍

写真2 内面近傍視野 5000倍

- 当該チューブの制作仕様では考えられない短期間（1.6年）で疲労破壊（メーカにも端部では2件あるが中間部では事例なし）が発生し、漏えいした例となり、明確な原因がわからないにも関わらず、リスクを特定し対策を講じた事例であった。なお、今回のような場合は、運転手が充填作業中も五感を働かせて未然に事故を防いだ例であり、良い面での教訓でもある。
- フレキシブルチューブの取り扱いについては、曲げ半径について最新の注意が必要である。ベテランの運転手であっても繰り返し教育を実施し、誰が見てもわかる様に現場表示等も的確になされていることが重要である。
