平成 21 年 6 月

JIMGA-T-SN-03/09

JIMGA 安全ニュース No. 3

ローリー装備の長軸玉形弁ねじはめ輪破損による LN2 噴出事故対策について

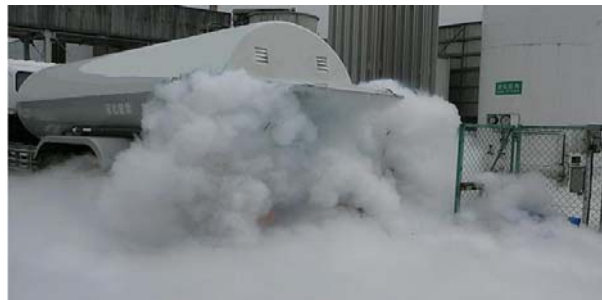
昨年 6 月、ローリータンクから LN2（液化窒素）が噴出する事故が発生した。原因は、ローリー乗務員が開閉操作する長軸玉形弁の弁部品である「ねじはめ輪」が破損し、弁上流側の圧力により弁棒が持ち上げられ、弁が閉止不能状態となった事による。

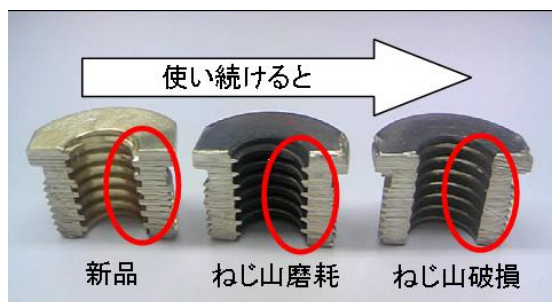
① 対象のねじはめ輪は、その保守・点検がなされておらず、ねじ部が磨耗した。

*ねじはめ輪の材質 : 黄銅 (C3771B)

*弁メーカーが推奨する磨耗量点検を要する開閉回数 : 2000回

*弁メーカーが設定するねじはめ輪の限界磨耗量 (これ以上の磨耗が有ると、ねじはめ輪の交換を要する磨耗量。JIMGAにて設定根拠、正確性を確認中)

弁サイズ	ねじ規格	ねじ山の幅	限界磨耗量
10A~25A	TW12山10	1.27mm	0.7mm
32A~40A	TW14山8	1.58mm	1.0mm
50A	TW16山8	1.58mm	1.0mm

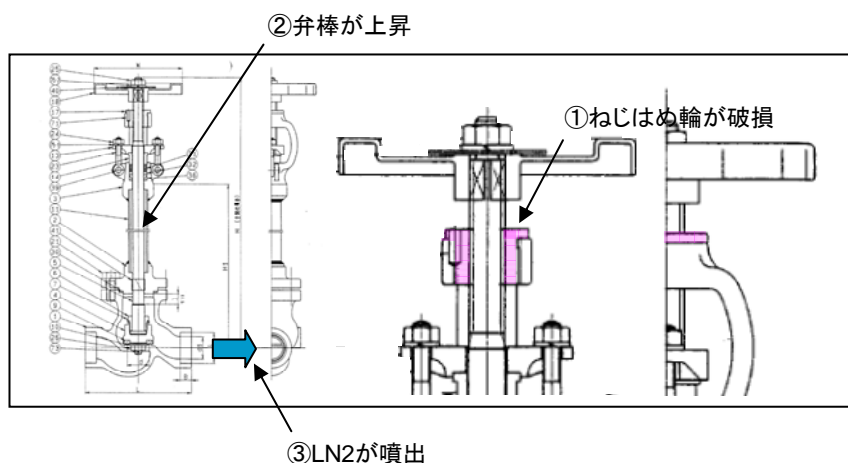
② 開閉操作が継続され、ねじはめ輪の磨耗が更に進行した。

③ 最後の閉止操作により、ねじ部に強いせん断応力が働き、ねじはめ輪のねじが破損した。

③ ローリー内圧により弁棒が上昇し、人力での閉止が不可能となり、LN2が噴出した。

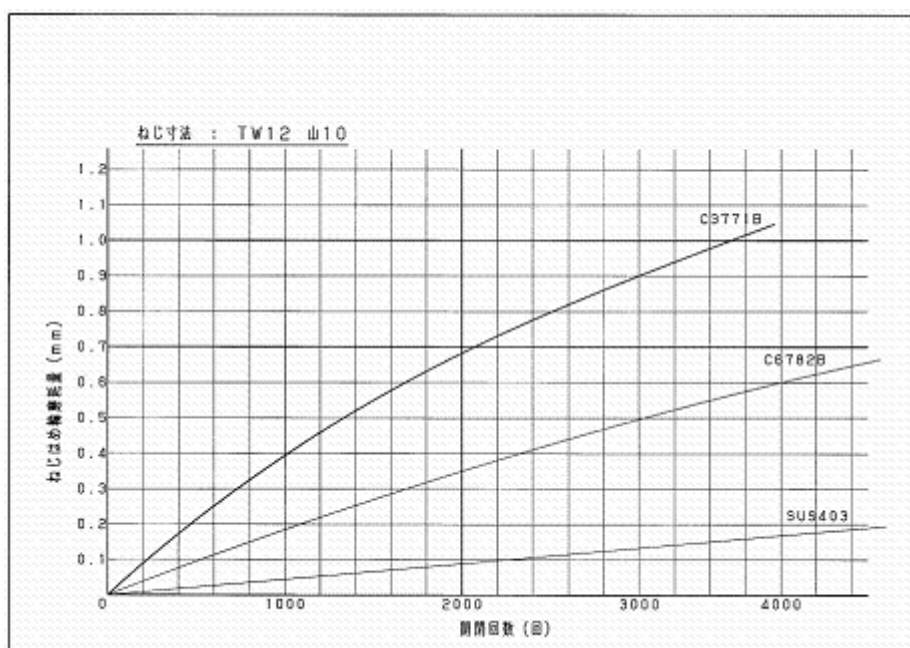
本対策は、現行材質のC3771Bに比べ同じ開閉回数でも磨耗量は約1/7となり、特に「ステンレスSUS316+表面窒化処理」は耐蝕性にも優れている。

恒久対策としては、下記の「ステンレス+表面窒化処理」を行ったねじはめ輪に交換することを推奨する。下記線図にも示すとおり「ステンレス+表面窒化処理」を行ったねじはめ輪は耐摩耗性が非常に高い。
