JIMGA-T-SN-04/09

JIMGA安全ニュース No. 3 Part2

ローリー装備の長軸玉形弁ねじはめ輪破損による LN2 噴出事故対策について

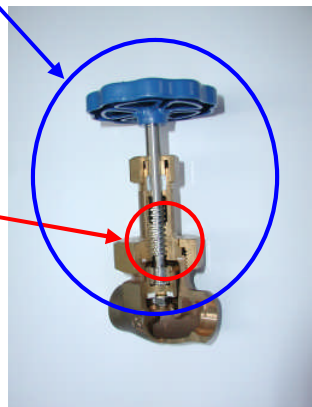
弁上部組立品

ふた部

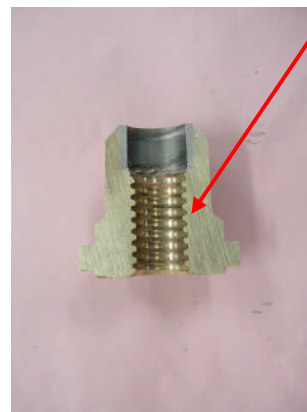
内ねじ

1. 日常的な内ねじのガタの有無の確認および定期的な磨耗量（ガタ値）の測定を行い、限界磨耗量以下での使用を確認する。

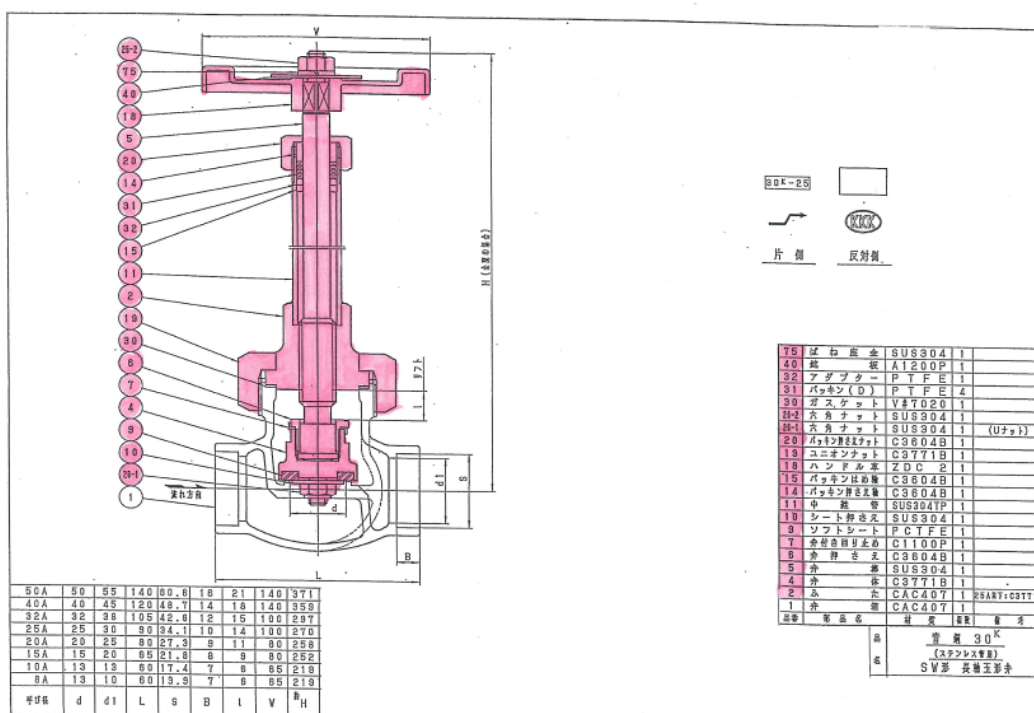
弁上部組立品（着色部）

今回、旧来からの型式として「内ねじ式」の長軸玉形弁も数多く存在するため、こちらについての緊急対策もその策定に取組んだ。内ねじ式の長軸玉形弁は、弁上部組立品（別添図着色部）の「ふた」内にねじが切られており、既報の「外ねじ式」長軸玉形弁のようなねじはめ輪構造を持たない。しかし、ねじはめ輪と同様に本内ねじも開閉操作のたびに磨耗が進行する「消耗品」である。既報のような重大事故を防止するため、内ねじ式長軸玉形弁についても下記の対策を講じることを推奨する。

2. 前記表にある「限界磨耗量」を超えた場合は、直ちに新品の「弁上部組立品」ごと「ふた部」を交換することを推奨する。尚、交換の実施に当っては、
 - * 認定弁の場合にあっては高圧ガス設備の「軽微な変更」に当たるか否か、ユーザーサイドでの交換が可能か否か等を含め、予め所轄の都道府県に法的対応を確認しておく。
 - * ユーザーサイドでの交換が可能となった場合、交換前に弁メーカー発行の「分解組立要領書」を各社で取寄せ、それに従い交換することが必要である。
