平成 26 年 5 月
JIMGA-T-SN-10/14

JIMGA安全ニュース No. 8

平成 24 年高圧ガス関係災害事故分析

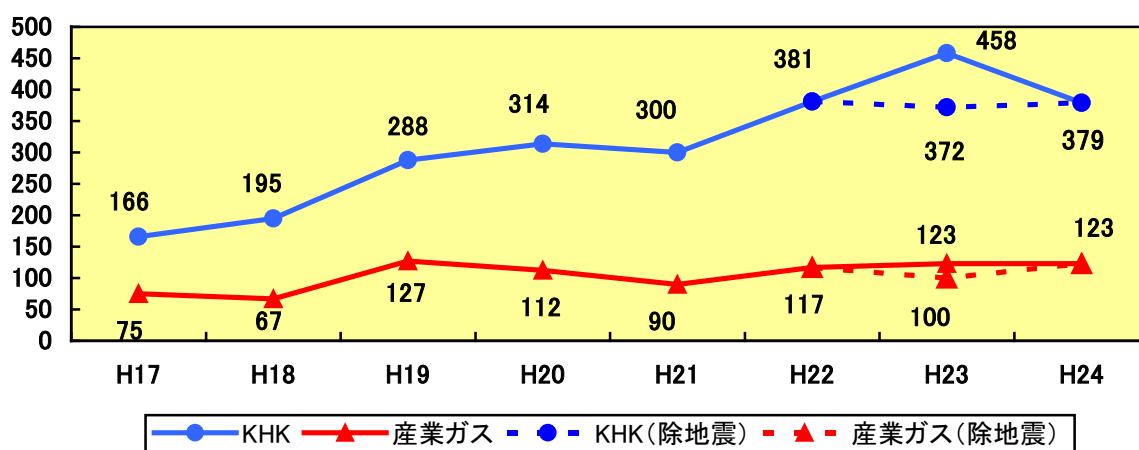
1. 高圧ガス災害事故件数の推移

産業ガスに係る災害事故の推移を高圧ガス保安協会（KHK）の全体集計と比較した。平成 23 年の数字には地震・津波原因の災害事故（全体で 86 件、内産業ガス 23 件）を含んでいる。地震・津波原因を除くと破線のようになる。
