アセチレン／酸素ガス容器（器具）の取り扱い注意事項

近年アセチレン／酸素ガス容器（器具）からの爆発・火災事故が増えています。以下の項目について特に注意してください。

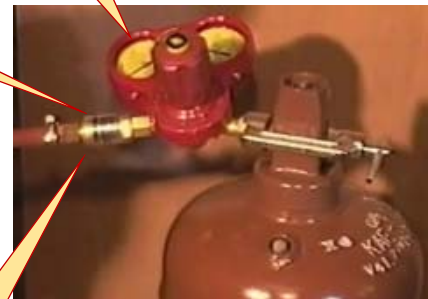
① バーナートーチ部よりの逆火

トーチの先端部が塞がる

逆火防止器（安全器）があれば、ここで火は止まる。

圧力が低い！

逆火は、火炎の燃焼速度より混合ガスの填出速度が遅くなった時に発生します。

- ・ 火口の先端が塞がれた
- ・ 火口が高温になり、内部燃焼が発生
- ・ 燃料ガスの供給不足
- ・ 火口の締付け不足、吹管の整備不良
- ・ 燃焼速度の速い燃料ガスほど逆火しやすい

対策：バーナートーチの整備。

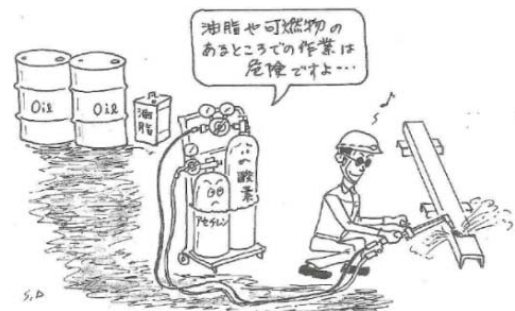
③ 溶断、溶接箇所近くの可燃物、ガス容器、周辺設備の火気養生不足

ホースに火が落ちて発火！

対策：作業前の周囲確認、養生確認。
