# 医療ガス容器点検キャンペーン

## ！ 放置ボンベが 重大事故の原因に

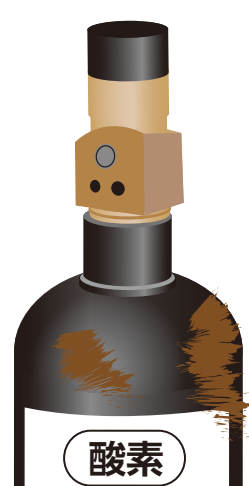
### 腐食による破裂

- ボンベ下部に土や水分が触れていないこと
- 海からの塩分が付着していないこと
- 塩素系消毒薬の近くに置かない

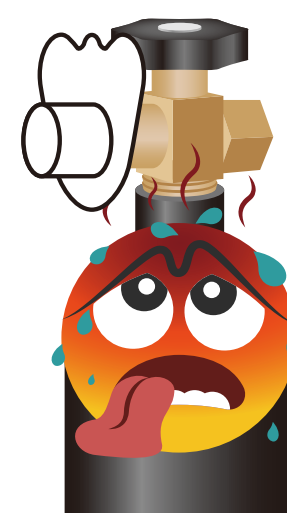
### 高温下における 圧力上昇による 安全弁作動・ ボンベ破裂

室温が40℃を  
超えないこと  
(亜酸化窒素は35℃)
