炭酸ガスの安全な取扱い

(8) 炭酸ガス関連事故事例集

<JIMGA-T-SV/05/20 - sec H>

一般社団法人
日本産業・医療ガス協会

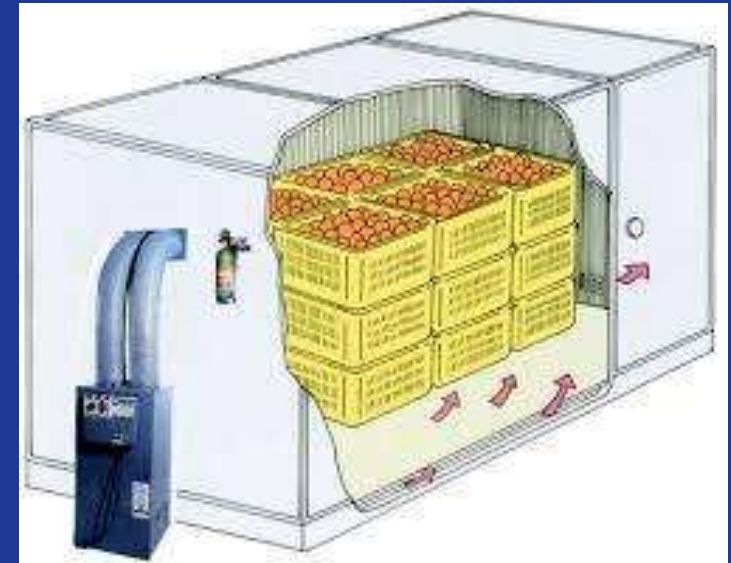
ホースの破裂による炭酸ガス漏えい

- 農家で柿の渋抜きのために炭酸ガスを消費していた。
- 購入したばかりの液化炭酸ガス容器のバルブを開き、ガスの放出を始めた。
- 放出を始めてすぐにホースに霜が付くことに気がついたが、そのまま放出を続けた。
- 30分ほどたった頃、ガスが全然出なくなったので不審に思い容器に近づいた時ホースが破裂し負傷した。

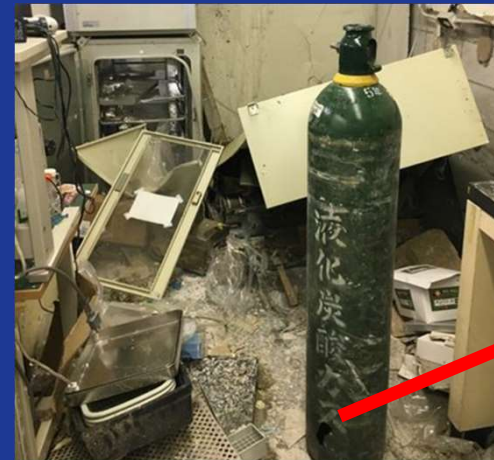
液化炭酸ガス容器の内部腐食による破裂

- 試験室で液化炭酸ガス容器を設置消費していた。
- 容器底部より8～16cmにかけて約3cm幅で穴が開いている状態で亀裂が発生した。
- 事故当時現場に人がいなかったため人的被害はなかったが、物損被害は試験室内及び試験室外にも及び甚大であった。

容器全体

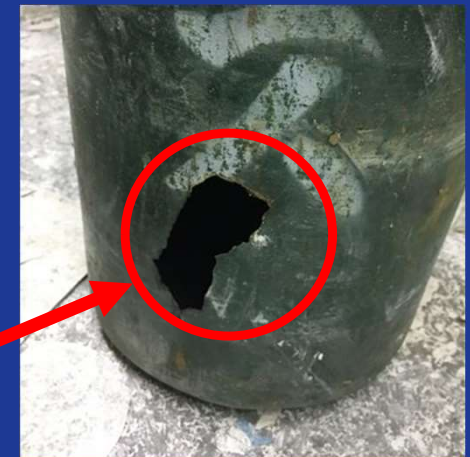
開口部拡大図

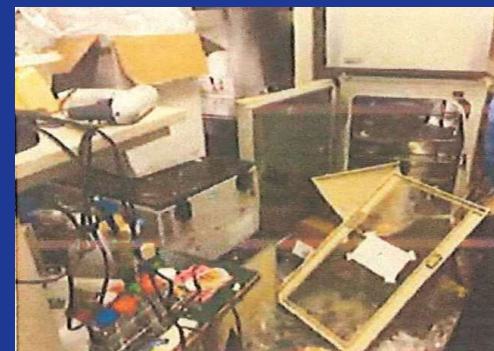
ボンベ破裂後の消費設備

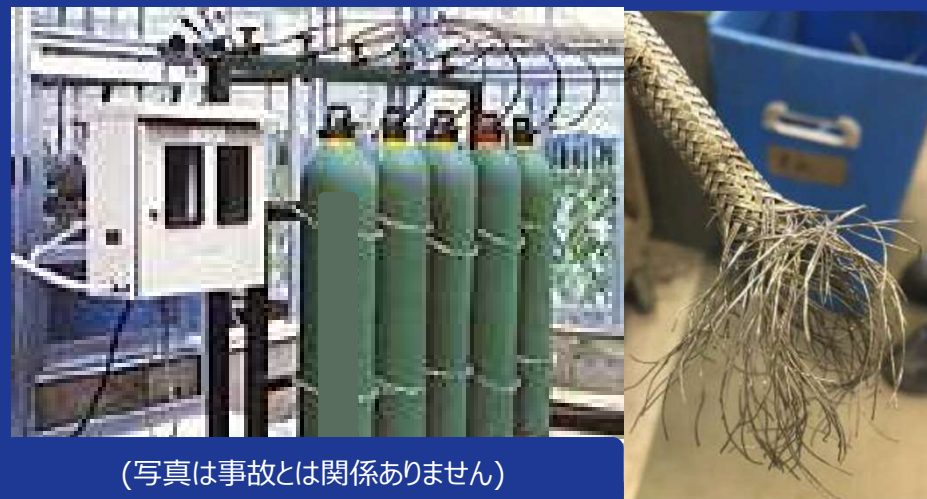
液封によるフレキシブルホースの破損

- 炭酸ガス容器バルブと炭酸ガス供給設備・集合装置ヘッダーバルブとの間のフレキシブルホース1本が破裂した。
- 炭酸ガス容器交換のため、販売店社員が訪問し発見した。

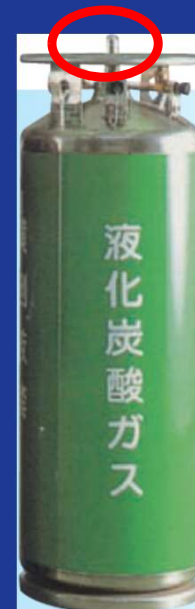
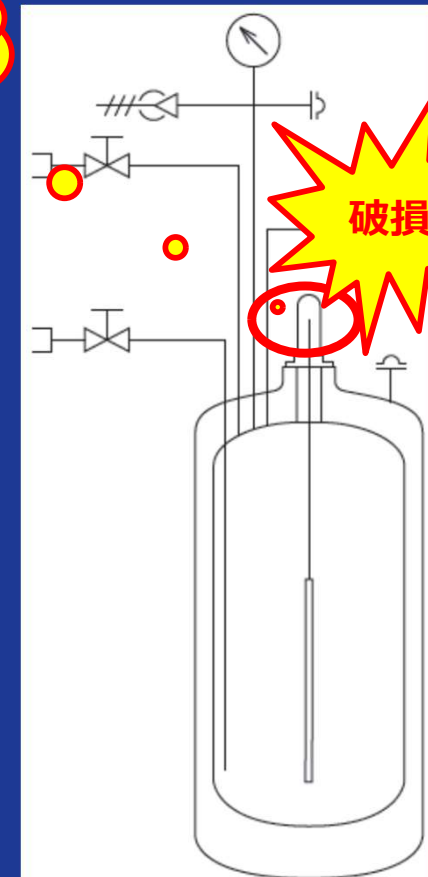
- 食品冷蔵用ドライアイス製造用の炭酸ガス容器のフロート式液面計上部が破損した。
- 当該破損部より炭酸ガスが漏えいした。

炭酸ガス
漏えい

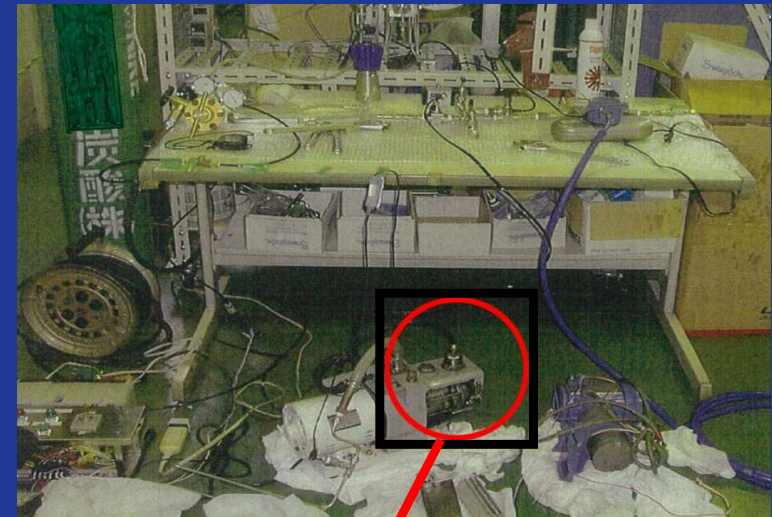
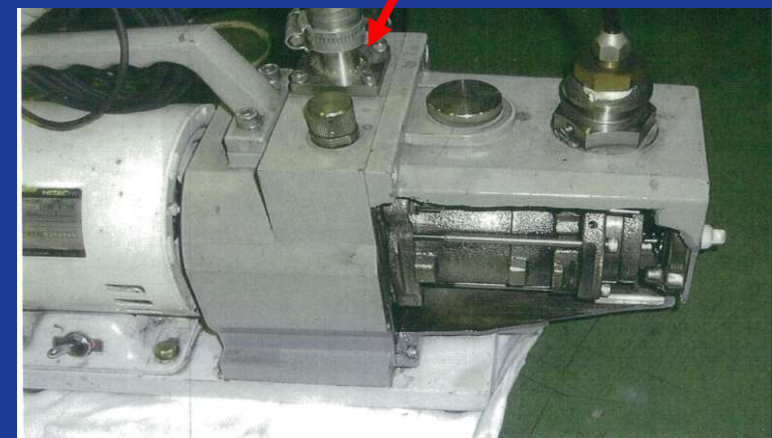
炭酸ガス封入試験中の誤操作によるポンプ破裂

- 研究棟で炭酸ガス封入テストを連続で行い、5回目にかかったとき、ニードル弁の調整が気になり真空ポンプ元弁を閉め忘れ、高圧の炭酸ガスが真空ポンプにかかりポンプケーシングが破裂した。
- 2名で試験を実施していたが、装置操作者の左足腱部にケーシング破片が直撃し腱部裂傷を負い救急車にて病院に搬送され入院となる。

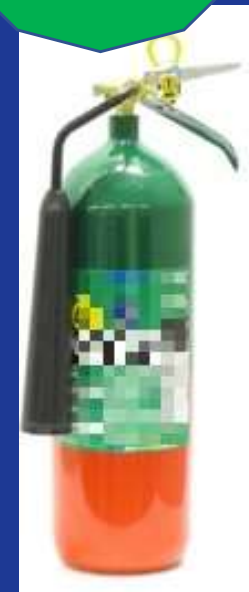
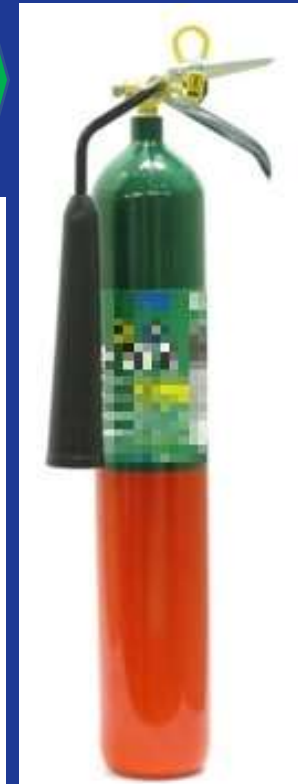
- スクラップ工場でバルブ付高圧ガス容器(消火器用)の切断作業中であつた。
- 油圧式切断機で切断作業を行ったところ、容器が2つに割れ、容器断片が作業員を直撃した。

消火用
炭酸容器

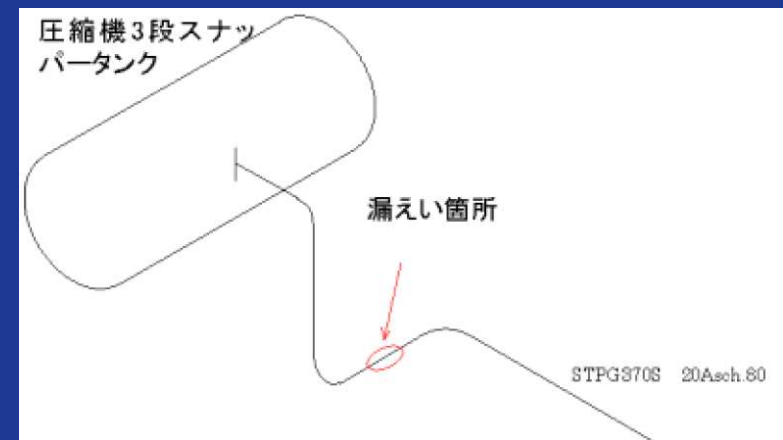
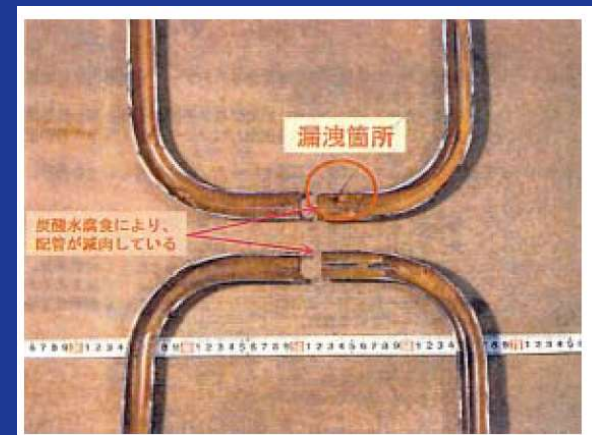
- 定常運転中、巡回点検中に漏えい音を覚知した。
- 炭酸ガス圧縮機スナッパータンク圧力計用配管より漏えいを発見した。
- 緊急停止・脱圧操作を実施した。

腐食した計装導圧配管

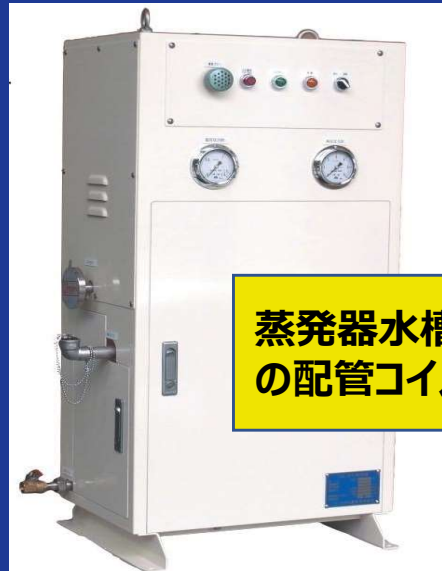
作業者が炭酸ガスCE周辺で白煙を発見
気化器からのガス漏れ懸念
気化器水槽は凍結 氷解後に漏えい試験を実施
気化器蛇管に穴開き箇所とガス漏れを確認

蒸発器水槽内の配管コイル

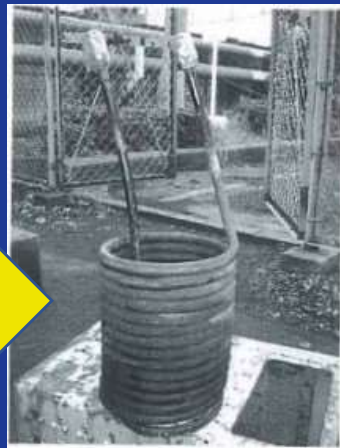
穴あき蛇管(コイル)の全体写真

蛇管サイズ : 15.8Φ×2t

蛇管材質 : C-1220T

外表面全体にわたり外面腐食あり

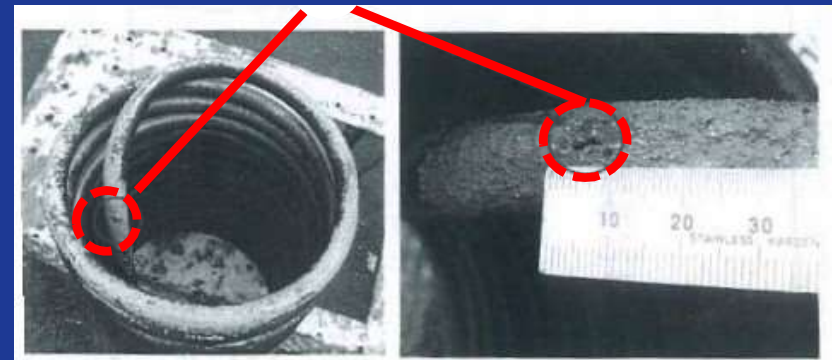
蛇管穴あき部分

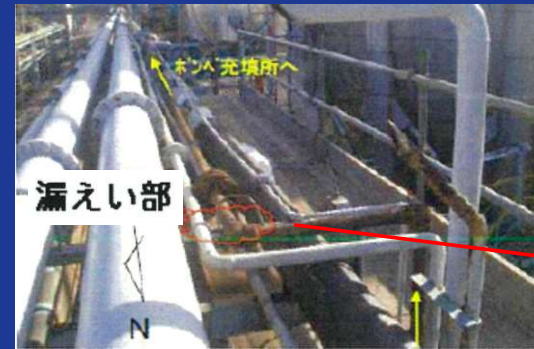
【配管ラック全景】

- 協力会社社員がラック上で肉厚測定作業をしていたところ、配管サポート部から液化炭酸ガスの漏えいを発見した。
- 現地確認の結果、液化炭酸ガス容器充填用配管からの漏えいであることを確認した。
- 容器充填用のポンプを停止、漏えいラインの縁切り、脱圧処置を実施した。
- 設備周辺への臭気等の環境影響はなく、人的被害はなかった。
- 漏えい部は、配管サポート部と接触している配管の下部側である。

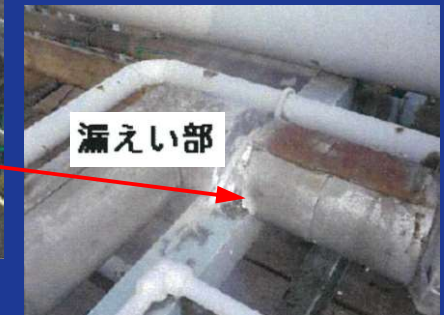
【漏えい状況】

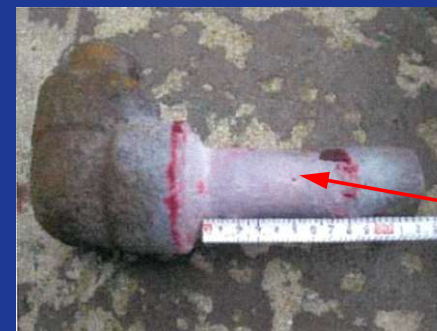
【漏えい個所】

開口部 $\phi 2 \sim \phi 3$
(配管を裏返した状況)

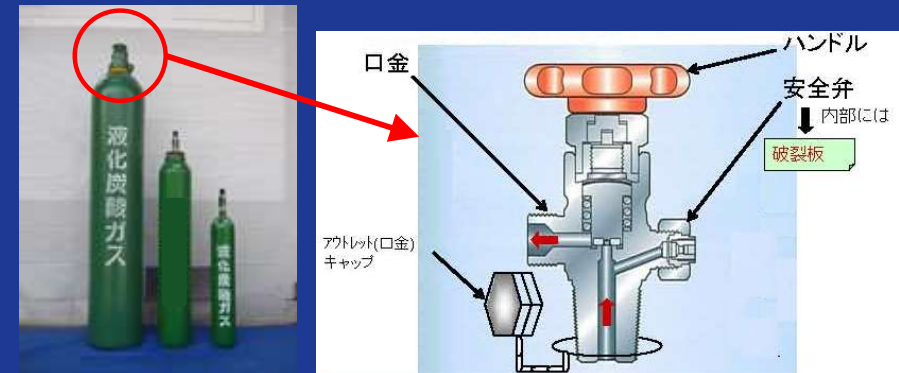
【容器弁概略】

- 消費事業所の高圧ガス容器置き場にて液化炭酸ガスの充填容器を保管中に、破裂式安全弁が作動し、炭酸ガスが全量(7kg)大気に放出した。
- 事業所及び近隣への人的災害、設備災害の発生はなかった。
- 本容器の破裂式安全弁は、2007年11月1日に新たに制定されたKHK基準以前の従来型タイプが採用されており、破裂板が作動しやすいものであった。

(参考) 破裂板の従来型と高耐圧型 (KHKS 0127)

従来型	: 13.3 ~ 15.7 MPaで作動
高耐圧型	: 16.7 ~ 19.6 MPaで作動

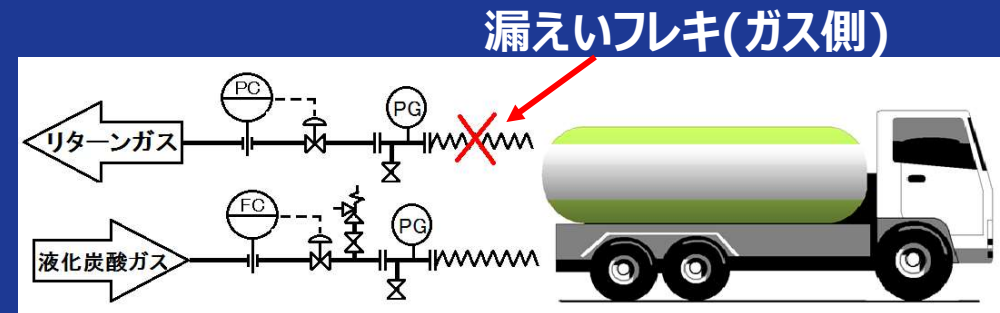
フロー図

- 液化炭酸ガスをローリに充填している時に、ローリからのフラッシュガス(炭酸ガス)を回収するフレキシブルホースから微量の炭酸ガス漏えい(手を近づけて分かる程度)が発生した。

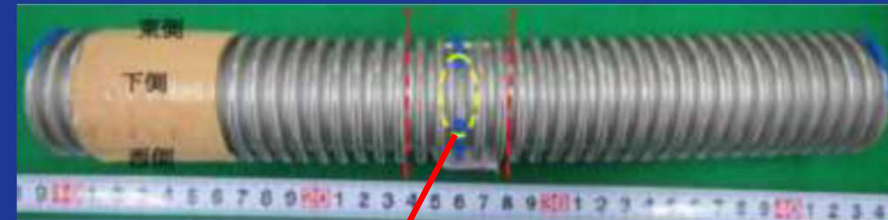
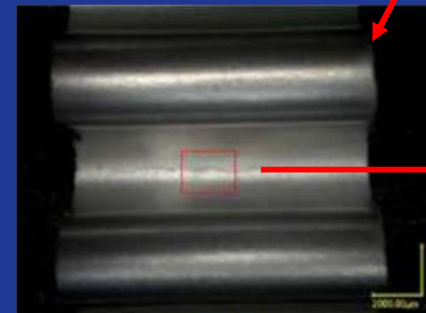
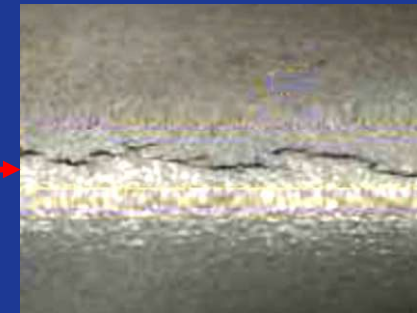
漏えい箇所詳細写真(割れ)

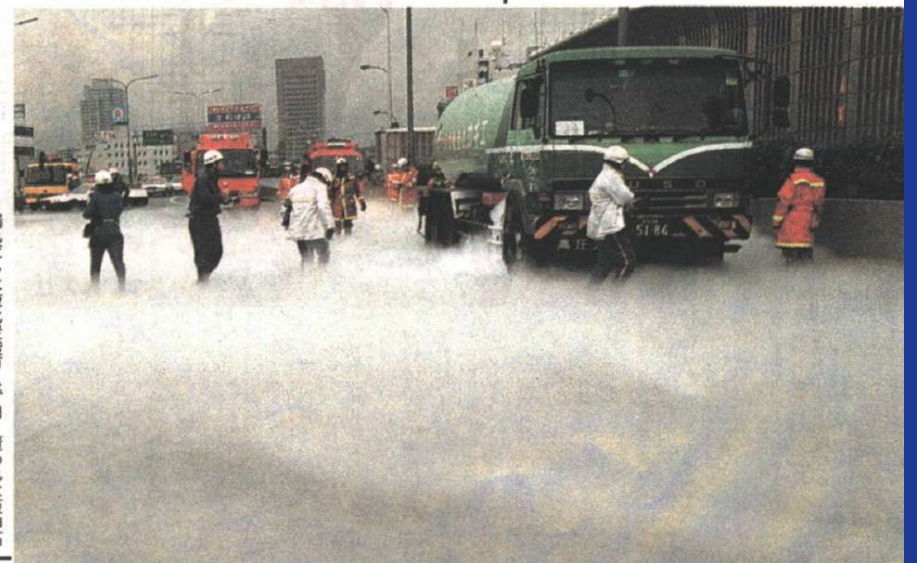
- 液化炭酸ガスローリが高速道路を走行中に車体側面から白いガスが出ているのに気づき道路左側に停車。緩んでいたバルブから液化炭酸ガスが漏えい。バルブを締め直すとガス漏れが止まった。

漏れた液化炭酸ガスで白く覆われた阪神高速東大阪線。21日午前10時30分、東大阪市内で
